Calle De La Plata 3, Toledo

Santiago RODRIGUEZ UNTORIA
Arqueólogo

Calle de la Plata 3, Toledo. Una vivienda señorial del siglo XV

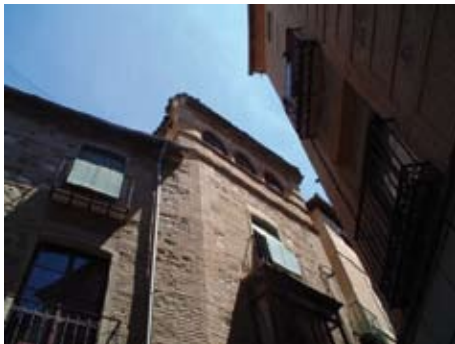
Figura.

A la izquierda se muestra el desarrollo de la Crujía Este, que se divide en un gran salón central con dos alcobas laterales; en los accesos a estas alcobas, así como en el acceso al patio, se conservan actualmente yeserías. La salida al patio se encontraba protegida por un amplio alero, prolongación del alfarje de madera interior, en el que encontramos que las vigas presentan remates aquillados. El cierre de este alero hacia el patio se produjo en el siglos XIX.

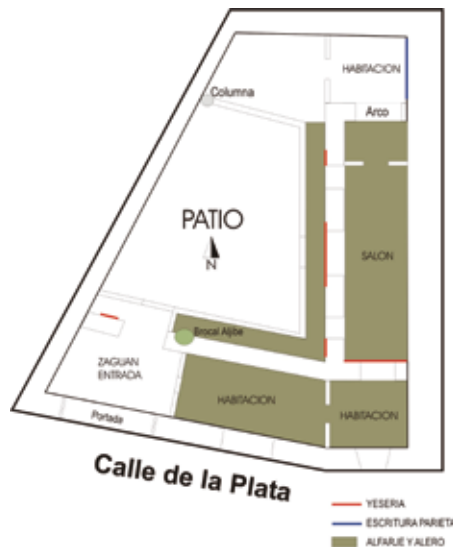
PLANTA CROQUIS ESTADO ACTUAL

Planos de Planta Actual y Propuesta de distribución del espacio doméstico de la vivienda en el siglo XV en base a los elementos conservados. Faltaría conocer el desarrollo de la misma en la Crujía Oeste, actualmente segregada y perteneciente a Correos.

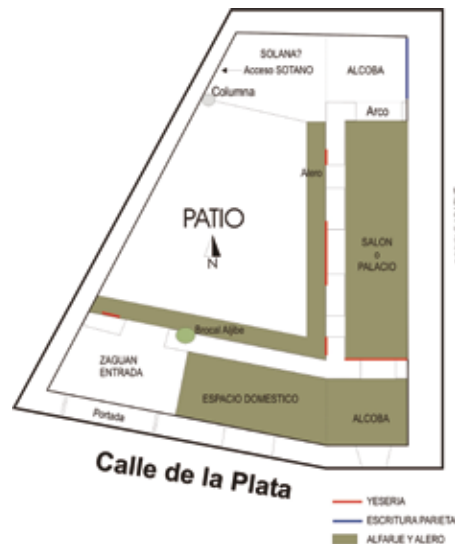
PLANTA CROQUIS VIVIENDA SIGLO XV

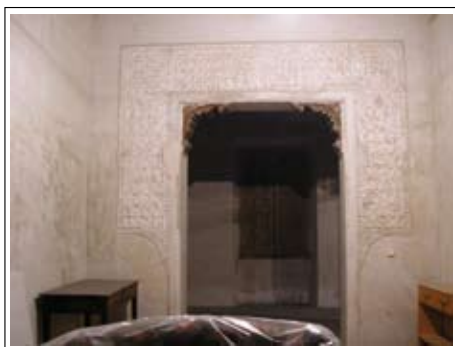
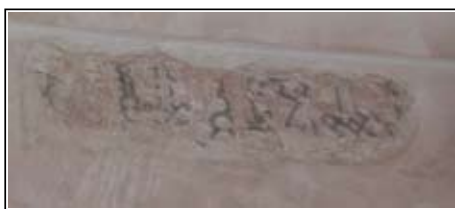
Figura 2.

Este inmueble conserva prácticamente todas las estructuras originales del siglo XV. La planta de la vivienda, una casa-patio toledana, responde al esquema típico de casa islámico-mudéjar, con crujías organizadas en torno al patio central, al que se abren palacios y alcobas laterales. El acceso se realiza por el nº3 de la Calle de la Plata, a través de una gran portada gótico-mudéjar con decoración de perlas o bolas. Se accede al interior de la vivienda a través de un amplio zaguán, que se abre al patio, y por el cual se accede a una de las alcobas de la crujía sur. En torno al patio se articulan tres crujías originales: la crujía Este conserva el palacio y las alcobas laterales originales, si bien una reforma modernista del siglo XIX lo compartimentó en dos, tapiando el acceso original. Se conservan las yeserías originales de acceso del palacio al patio y a la alcoba sur. A la alcoba norte se accede a través de un amplio arco de ladrillo, también fracturado por reformas posteriores. En esta alcoba se conserva decoración policromada de tipo gótico-renacentista en los muros. Todas las estancias conservan el alfarje mudéjar original, que presenta tablazón ataujerada.
